تقرير

استطلاع موقع المنطقة التي تعرضت لإنزلاقات أرضية على الشارع الرئيسي الممتد
ما بين بيتونيا وبيت عور

مقدم من : مركز التخطيط الحضري والحد من مخاطر الكوارث / وحدة هندسة الزلازل

استطلاع موقع المنطقة التي تعرضت لانزلاقات أرضية قرب بيت عور

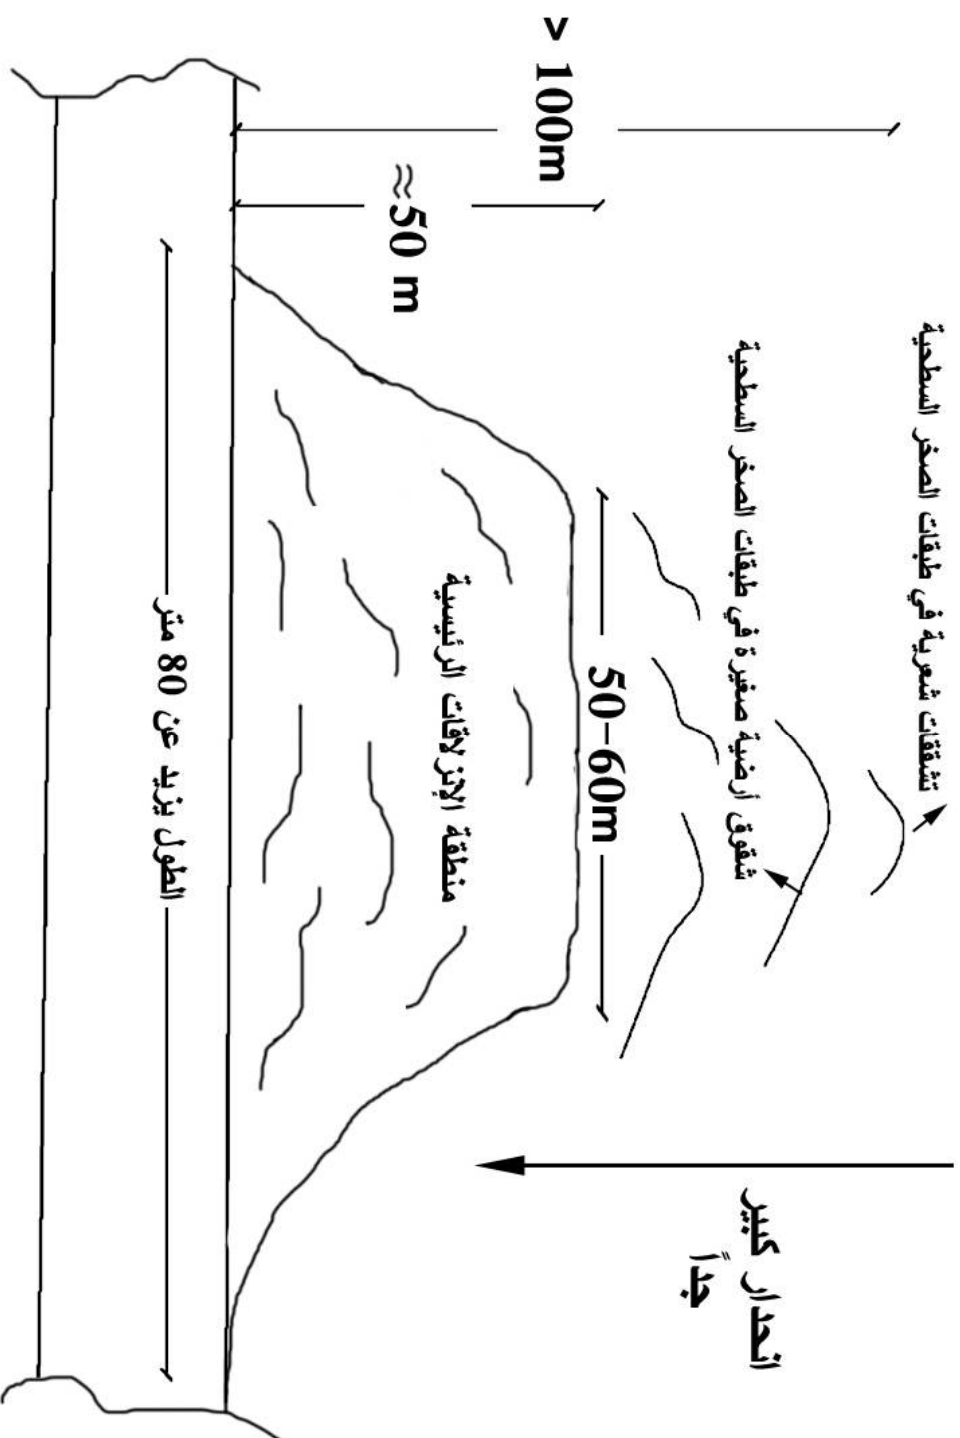
شكل (1): مسقط أفقي يظهر الأبعاد التقرينية للمنطقة المتأثرة بالإزلاقات

- يتبين من شكل الصدوع الأرضية وخط مسارها وتطورها، ومن شكل الانزلاقات الأرضية التي حصلت، أن الانهيارات والتشوهات التي تعرضت لها طبقات الأرض السطحية وتحت السطحية، كانت على شكل اقواس أو منحنيات، انظر الشكل (1)، وقد ظهر بشكل واضح أن الانزلاقات قد امتدت إلى مسافة تزيد عن 50 متر (أو 60 متر) تقريباً من محاذاة الشارع باتجاه الجنوب، في حين أن طول المنطقة التي تعرضت للانزلاقات على محاذاة الشارع يتجاوز 80 متراً (انظر الشكل 1) وملحق الصور.

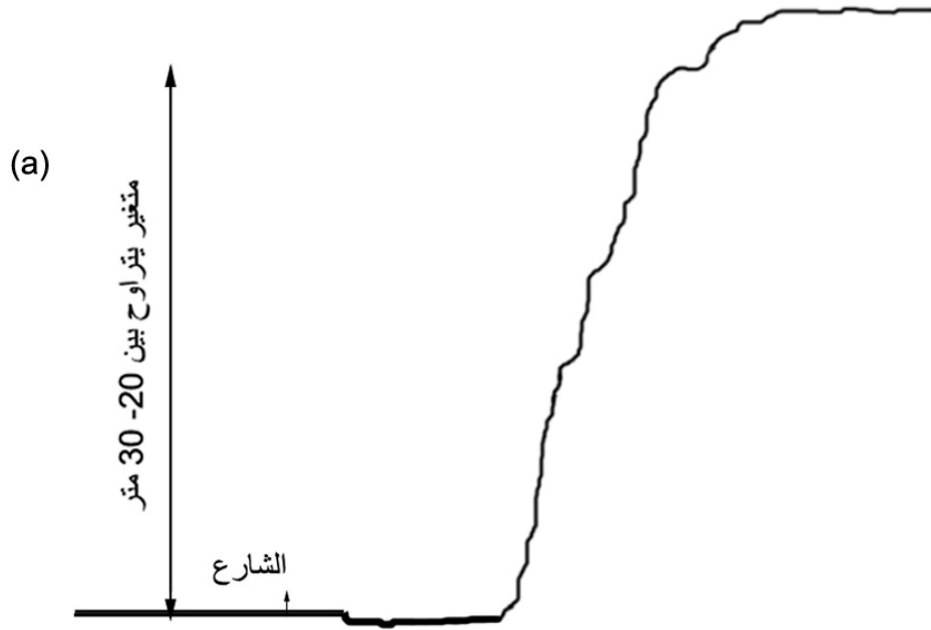
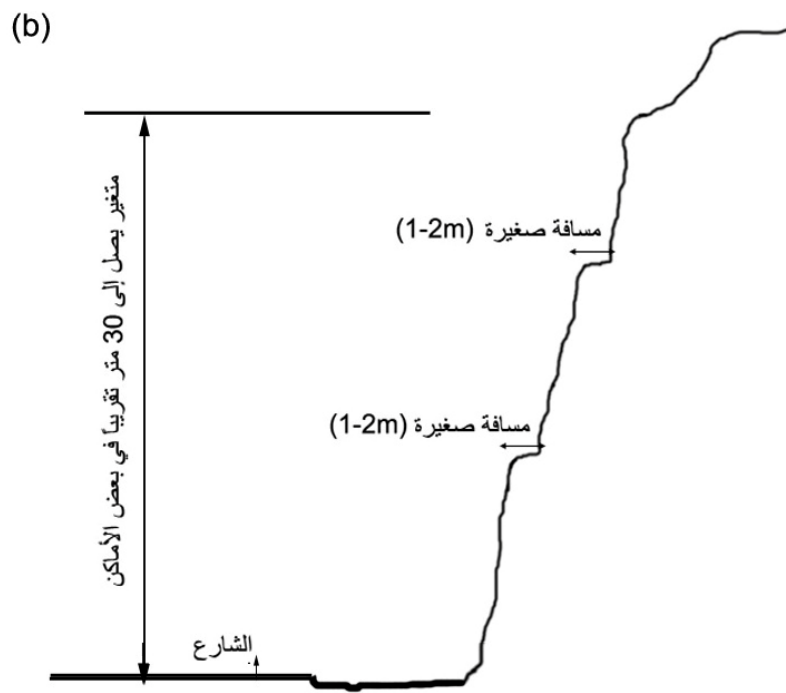
شكل (2): شكل القطع الصخري على محاذاة الشارع

تعرض المنطقة المحاذية للشارع وخصوصاً الجهة الجنوبية لأعمال حفر وقطع غير مناسبة من الناحية الهندسية (انظر الصور 11-22 والصور 39 و 40)، حيث تم قطع طبقات الصخر وإجراء عمليات الحفر بشكل عمودي تقريباً، وبدون استخدام التدرج (عمل درج) حسب الأبعاد والنسب المنصوص عليها في المواصفات الهندسية المتعلقة بأعمال الحفر في المناطق المنحدرة (انظر الشكل 2)، ومن المؤكد أنه أثناء دراسة وتصميم خط مسار الشارع، وبالتالي أثناء قطع طبقات الصخر، لم يتم ربط أبعاد التدرج المطلوب مع نوعية التربة ومقدار عامل الأمان الذي يُحسب عادة من خلال إجراء تحليل لاستقرار المنحدرات (Slope Stability Analysis)، وربما

لم يتم إجراء هذا النوع من التحليل. ويشار إلى أن التدرج البسيط الذي تم عمله في بعض المناطق أثناء عمليات قطع طبقات الصخر الحوري يعتبر غير كاف (انظر الصور المشار إليها أعلاه والشكل 2).

- عمل تدرج في القطع الصخري المحاذاي للشارع (القطع على شكل درج) وربط أبعاد ومقدار التدرج بخواص الطبقات الصخرية المقطوعة.
